INWESTOR: Szkoła Podstawowa Nr 17 z Oddziałami Integracyjnymi w Kaliszu	
Data: LUTY 2018

ORZECZENIE TECHNICZNE

Przedmiot opracowania:	Orzeczenie techniczne budynku zakresie stanu technicznego okładzin ściennych z płytek ceramicznych w pomieszczeniach komunikacyjnych oraz sali sportowej
Adres inwestycji:	Szkoła Podstawowa Nr 17 z Oddziałami Integracyjnymi im. dr. Bronisława Koszutskiego ul. Prymasa Stefana Wyszyńskiego 3b, 62-800 Kalisz
Branża:	Konstrukcyjno – budowlana

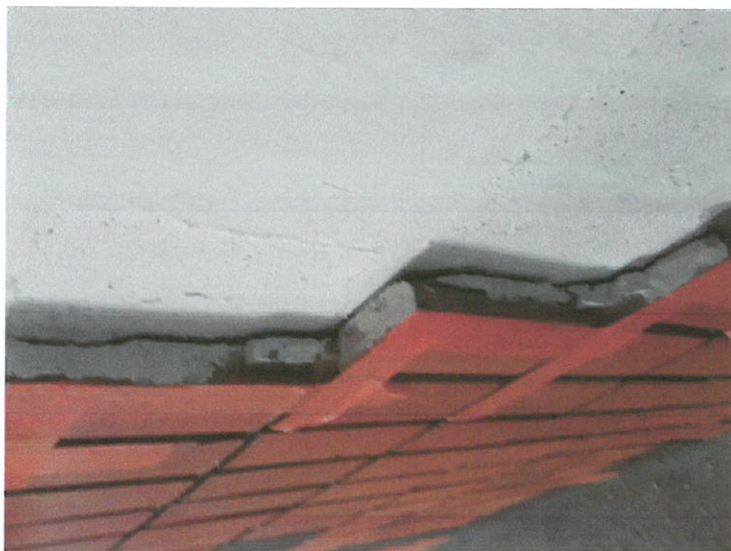
- odspajanie się płytek od podłoża na znacznej powierzchni ściany,
- szczeliny szerokości ca 2cm na całej wysokości, przy krawędziach oblicowania, gdzie płytki na szerokości ca 1m nie mają kontaktu z podłożem, a stabilność zapewnia wyłącznie zaprawa fugowa.

Widoczne odspojenie na krawędzi zakończenia płytek

- demontażu istniejącego oblicowania,
- sprawdzeniu stanu istniejącego podłoża i (o ile trzeba) dokonaniu napraw i uzupełnień tej warstwy,
- wykonaniu nowej wyprawy tynkarskiej

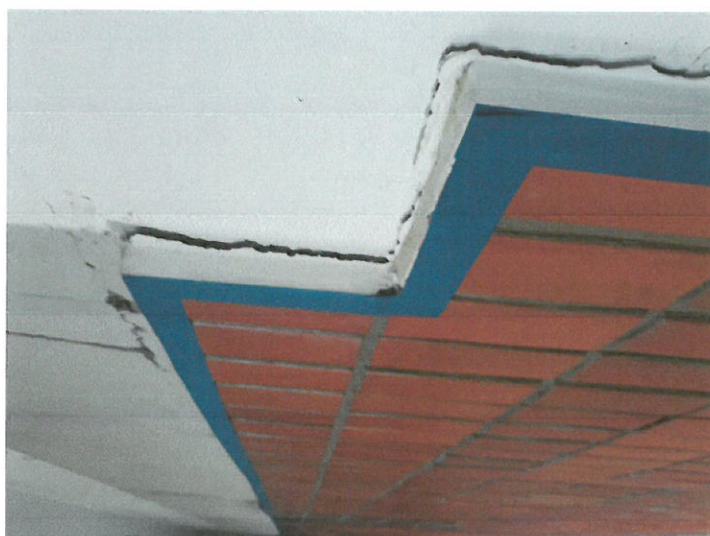
Widoczne odspojenie na krawędzi zakończenia płytek

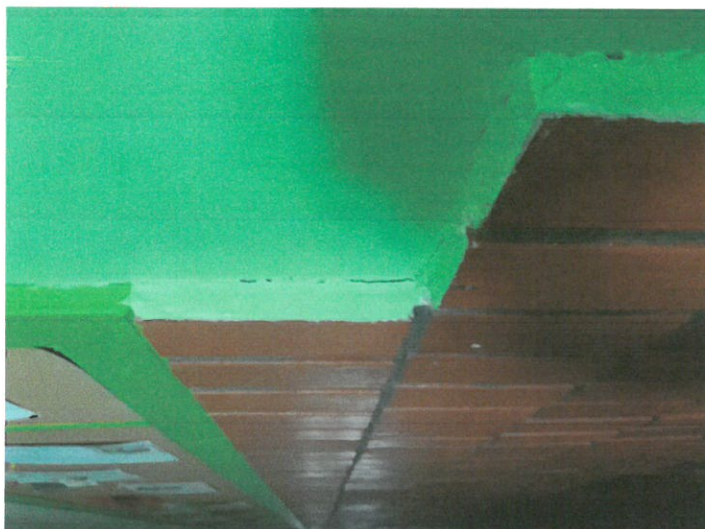
Widoczne zarysowanie na krawędzi zakończenia płytek
