## OPINIA TECHNICZNA

**OBIEKT:** Budynek mieszkalny wielorodzinny.

**ADRES:** 62-800 Kalisz ul. Widok 14.

**TEMAT:** Ocena stanu technicznego budynku.

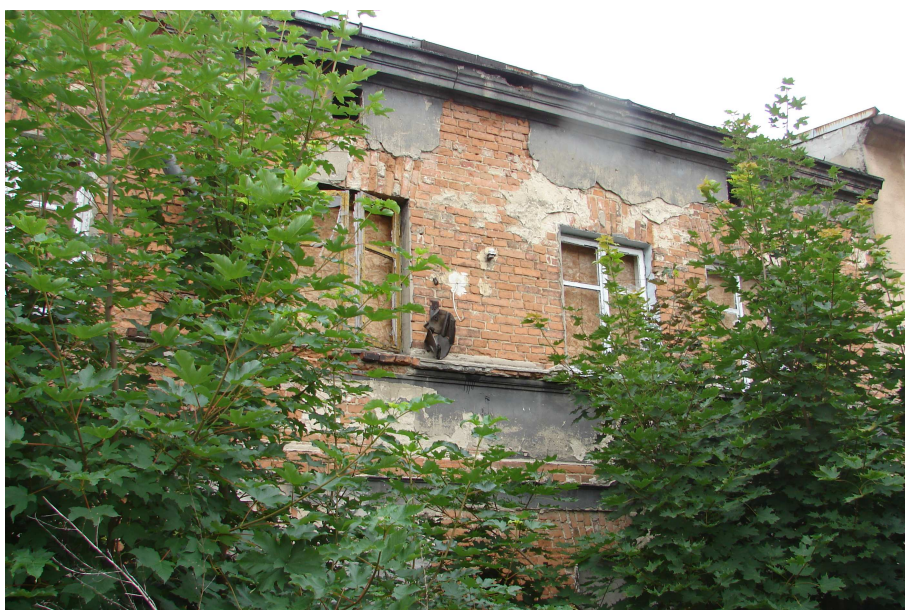
Nr 1. Elewacja tylna budynku, widoczne odpadanie tynku, zniszczona stolarka okienna.

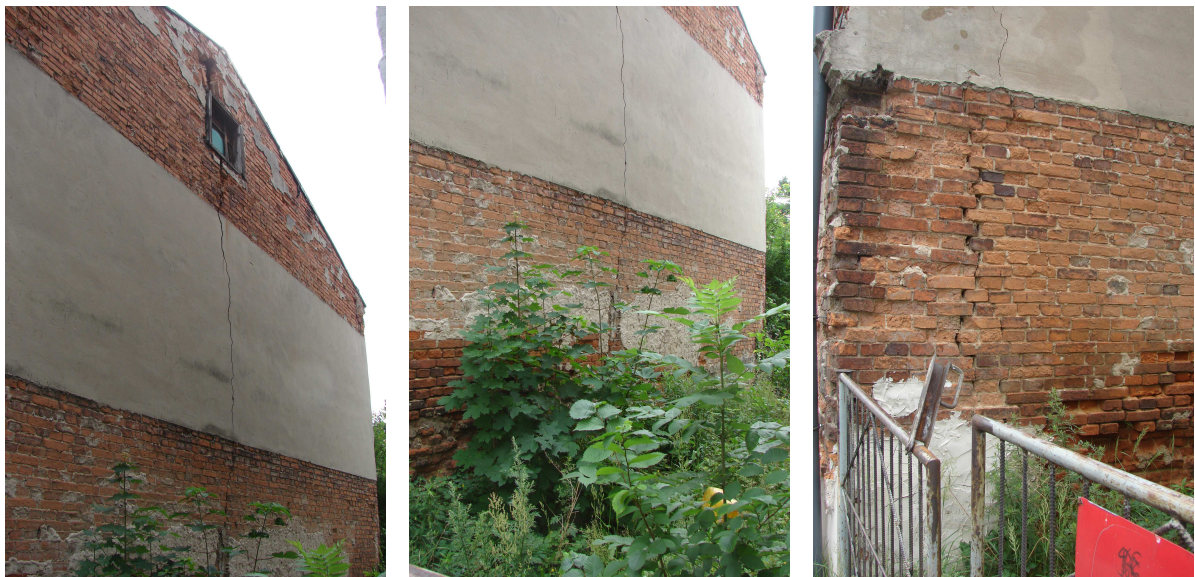
Nr 2. Ściana szczytowa od strony południowej spękana na całej wysokości oraz grubości w kilku miejscach i przesunięte spękane ściany względem siebie oraz wypaczone z pionu.

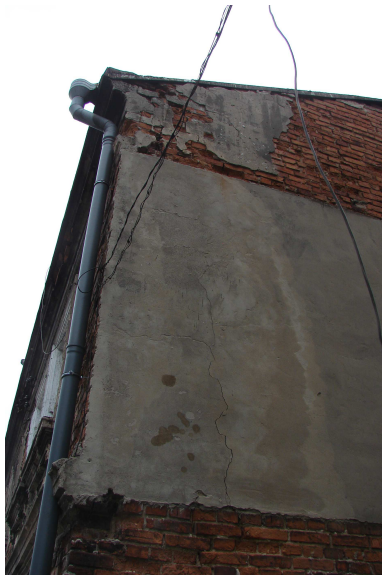
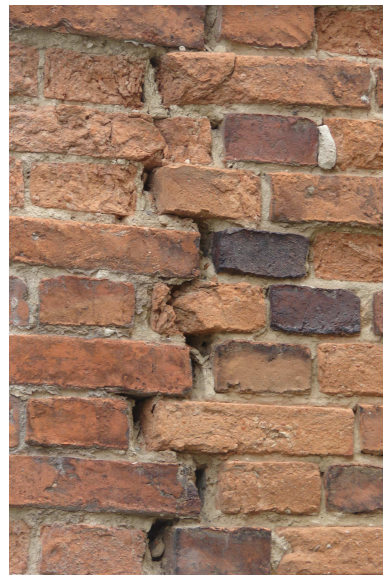
Nr 3. Zbliżenia na pokazanie spękań ściany szczytowej oraz gzymsu.

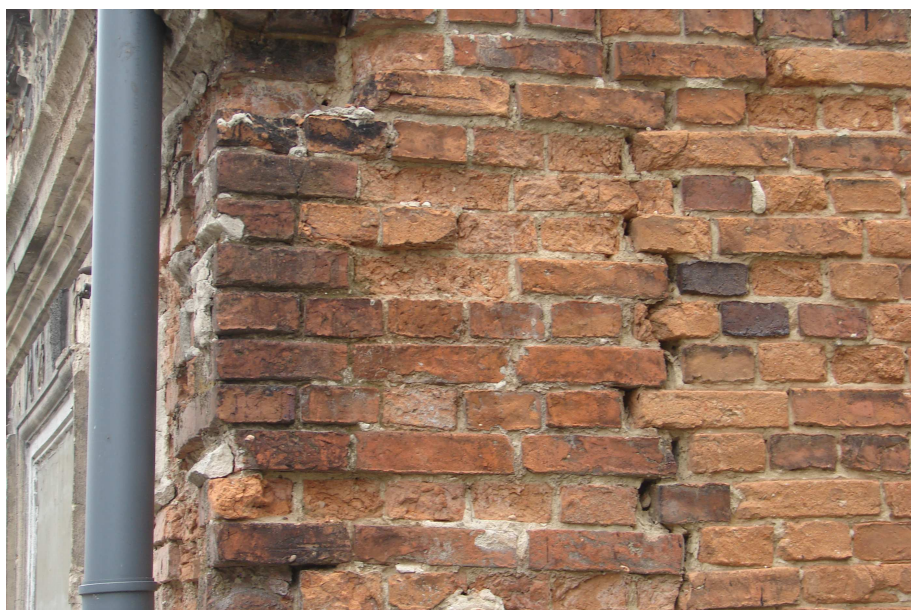
Nr 4, Spękana w pionie ściana szczytowa południowa.

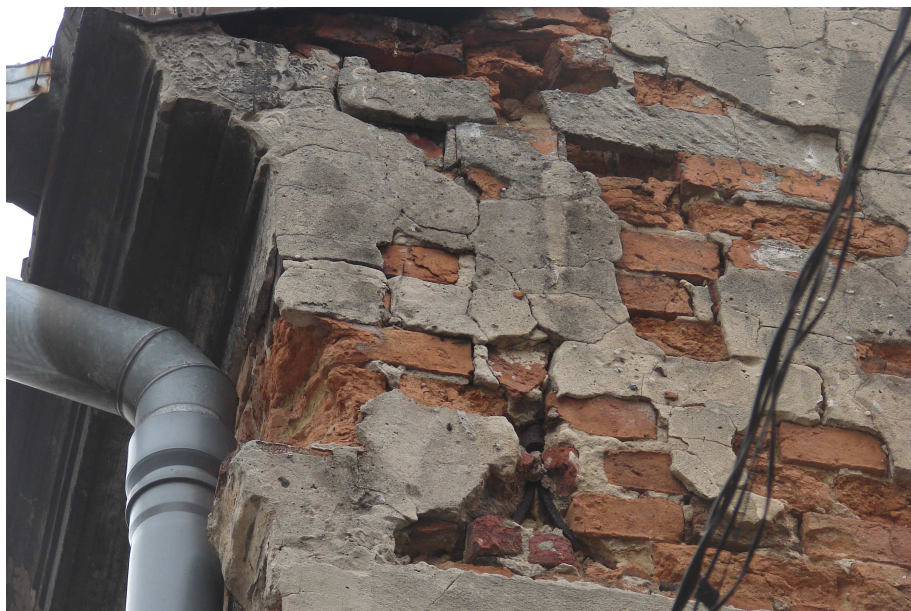
Nr 5, Spękany gzyms od strony południowo-zachodniej.

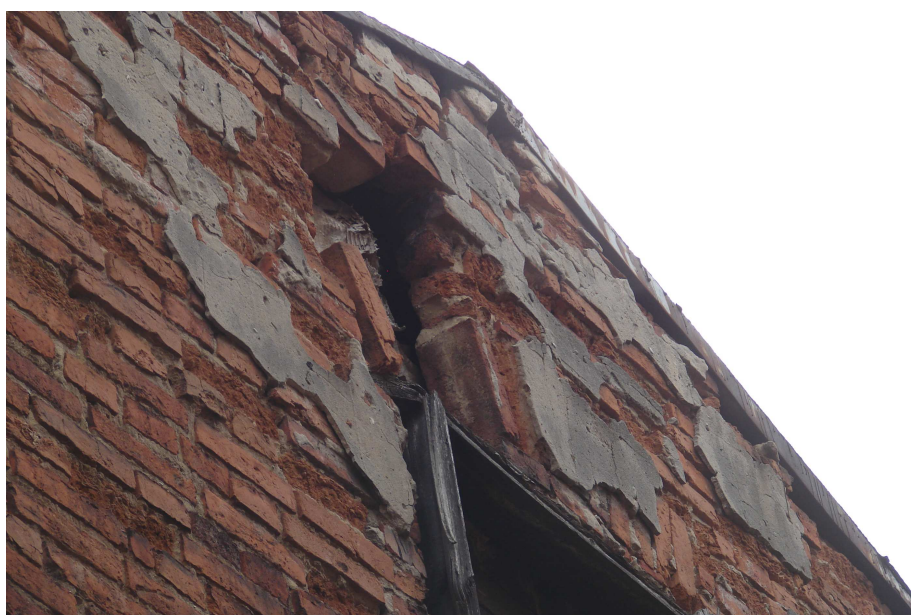
Nr 6. Spękane nadproże okienne od strony południowo-zachodniej.

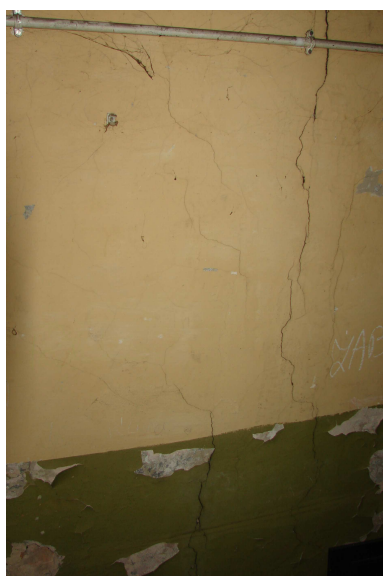
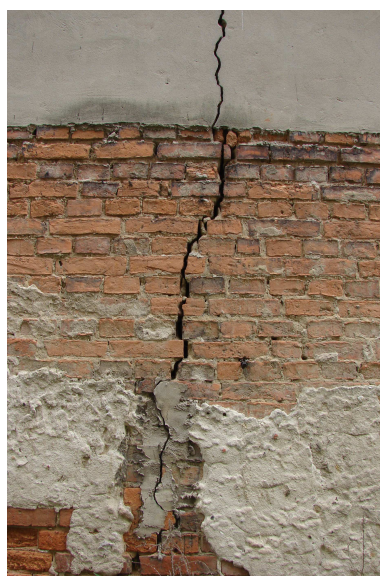
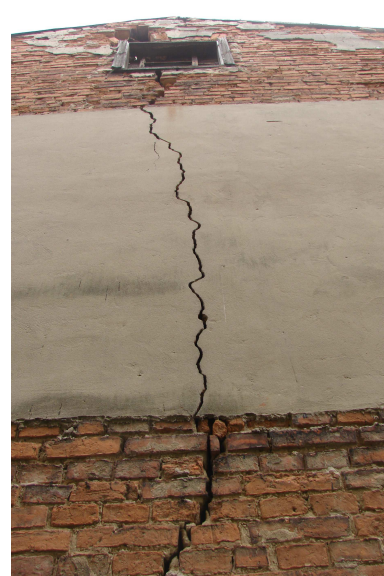
Nr 7, Spękana od wewnątrz i zewnątrz szczytowa ściana południowa.

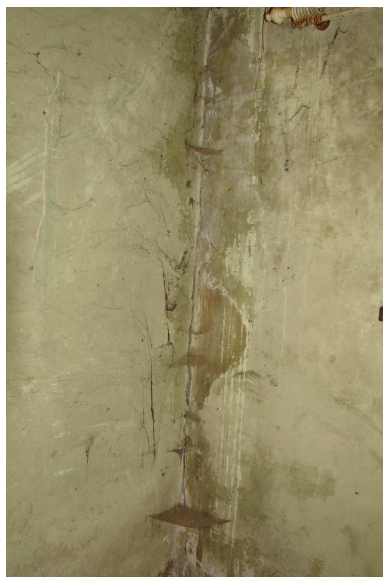
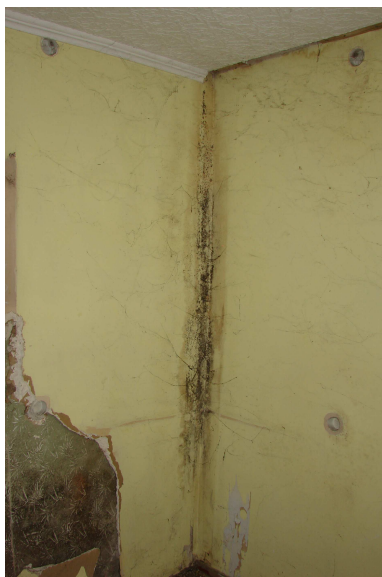
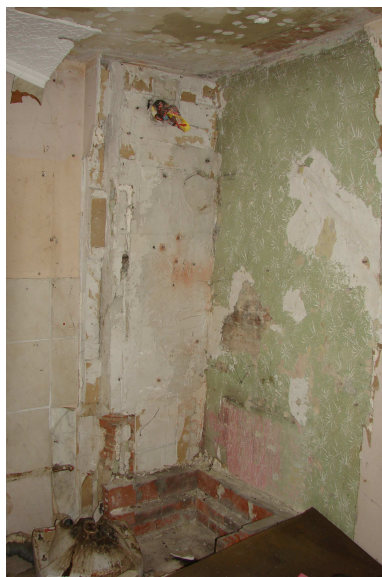
Nr 8. Spękania pionowe na łączeniu ścian nośnych i odpadający płatami tynk wewnętrzny.

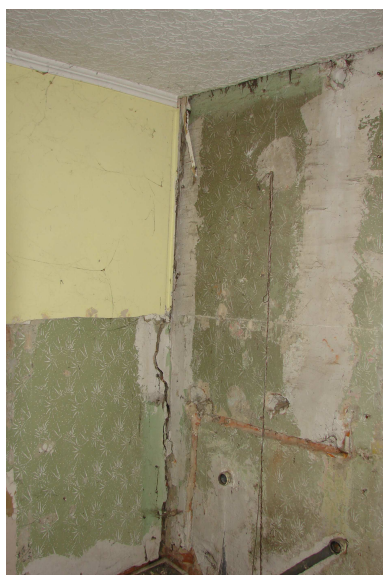
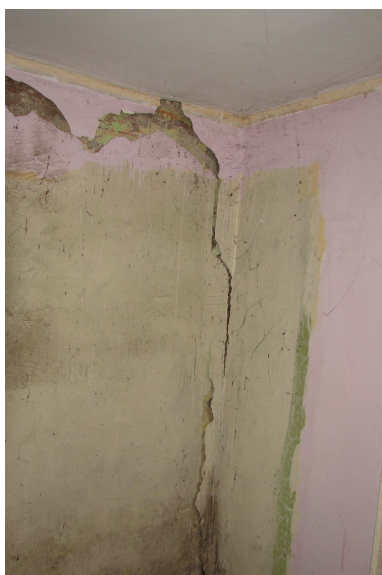
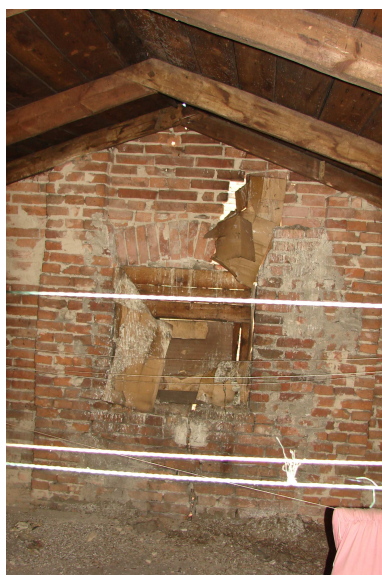
Nr 9. Spękana ściana szczytowa południowa na całej grubości i wysokości oraz wychodząca z pionu.

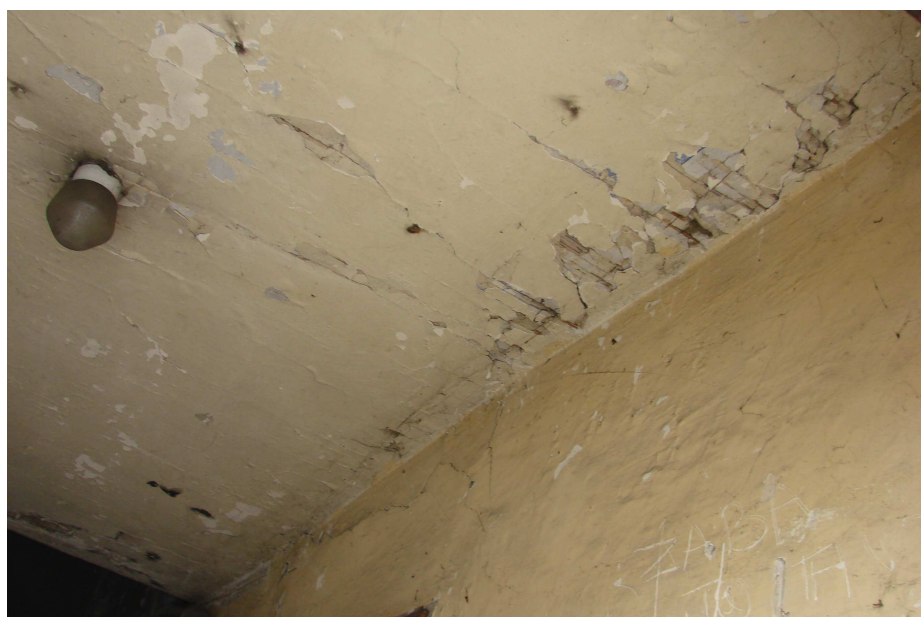
Nr 10. Odpadający tynk od zamoczonych desek sufitowych na drewnianym stropie.

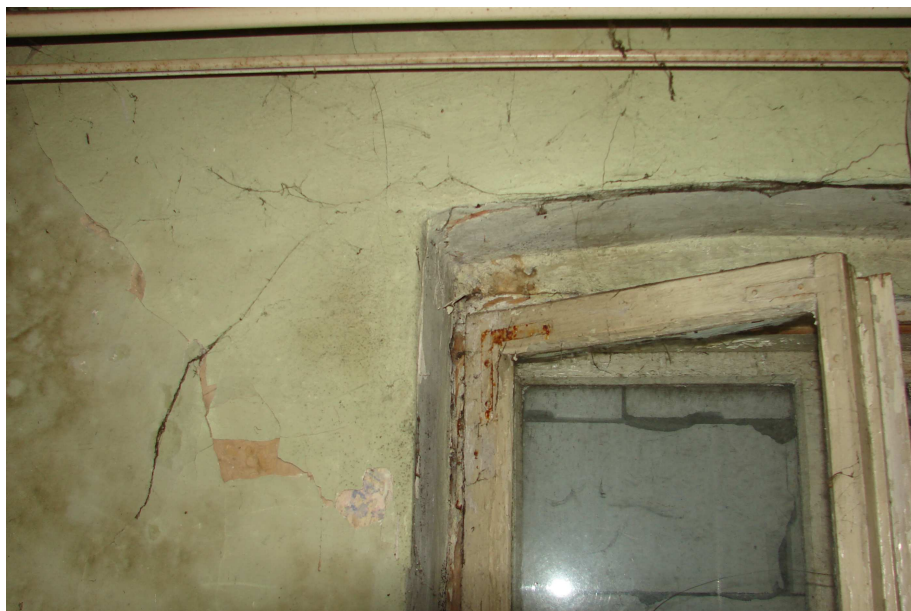
Nr 11. Spękana ściana i zużyta technicznie stolarka okienna.

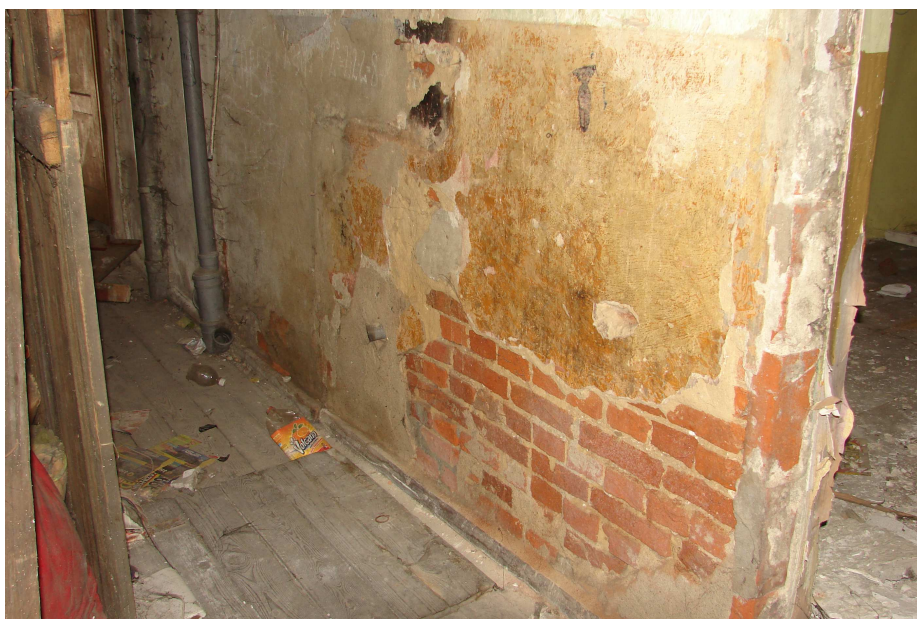
Nr 12. Zawilgocona ściana z odpadającym całymi płatami tynkiem wewnętrznym.

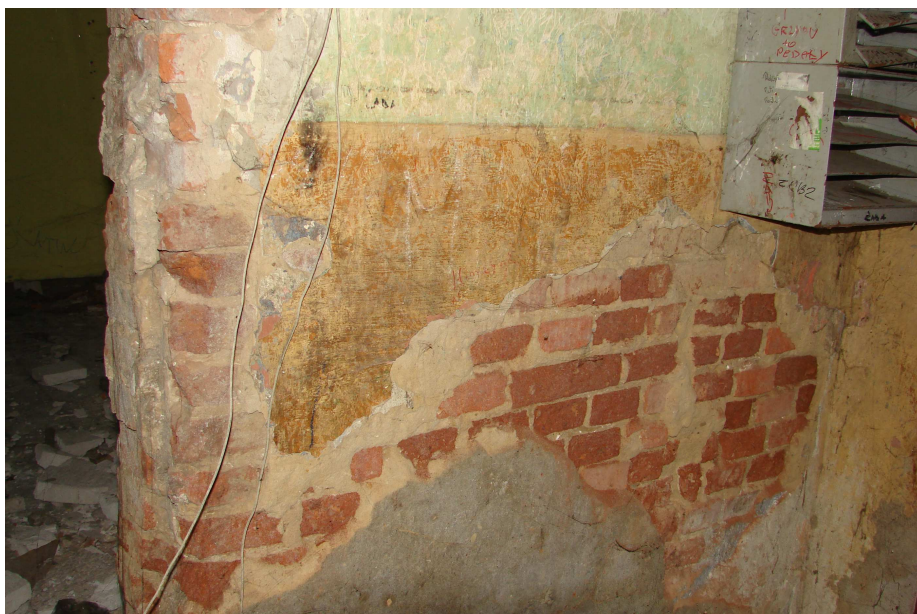
Nr 13. Zawilgocona ściana z odpadającym całymi płatami tynkiem wewnętrznym.

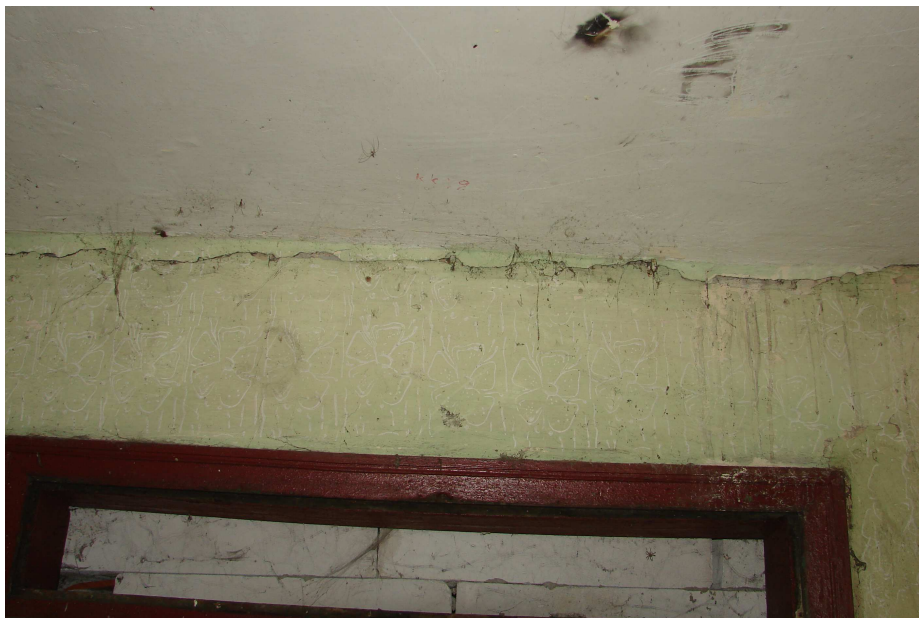
Nr.14. Oddzielający się strop drewniany od ściany nośnej.

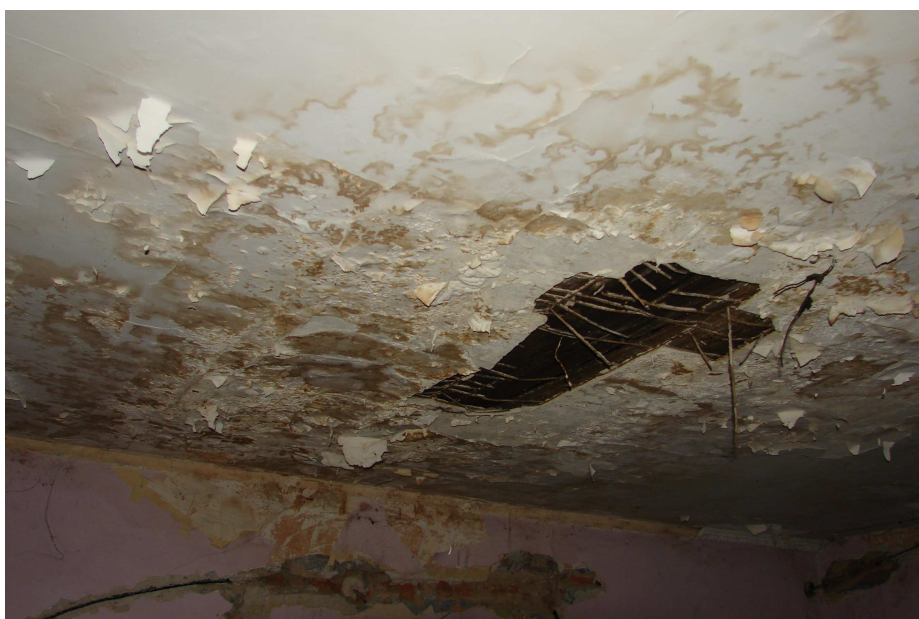
Nr. 15. Zamoczony, porażony grzybami i zarwany strop drewniany.

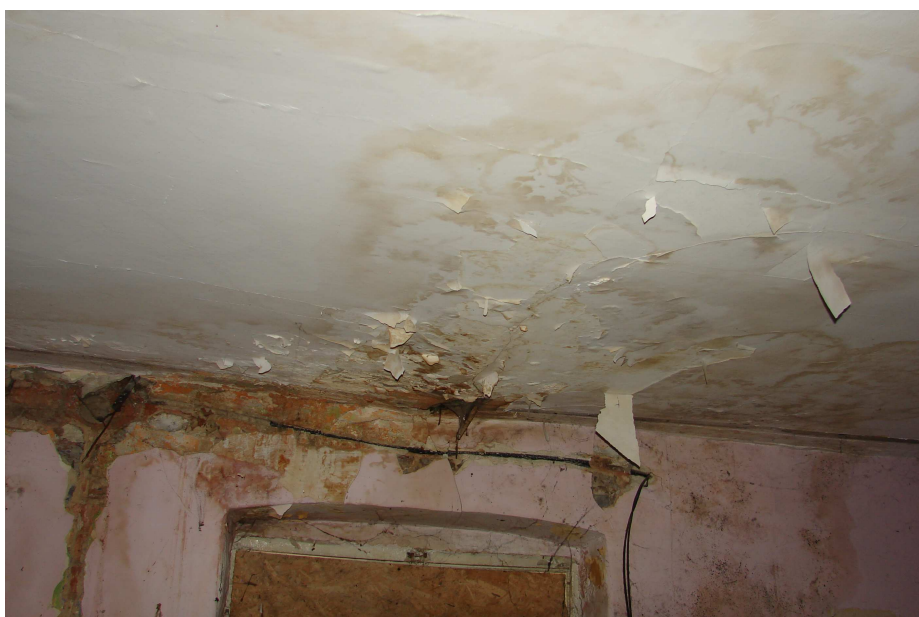
Nr. 16. Zamoczony, porażony grzybami i zarwany strop drewniany.

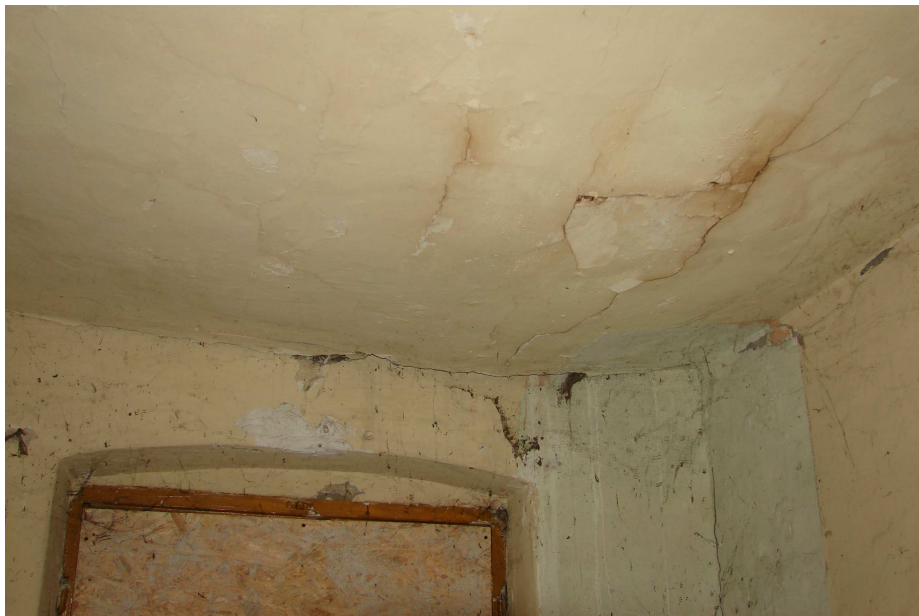
Nr. 17. Zamoczony, porażony grzybami i zarwany strop drewniany.

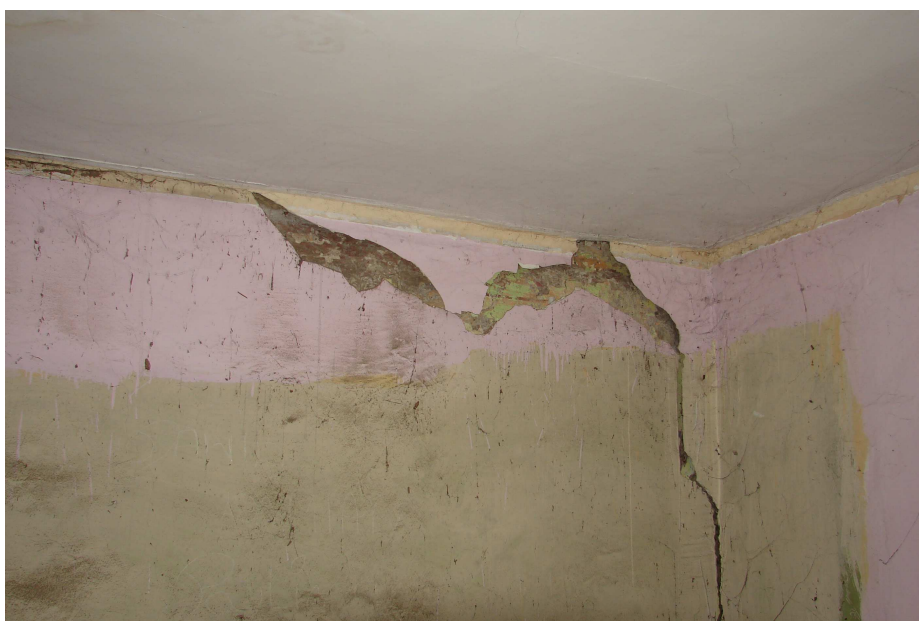
Nr. 18. Widok od wewnątrz odsunięcie ściany szczytowej od pionu na jej pęknięciu.

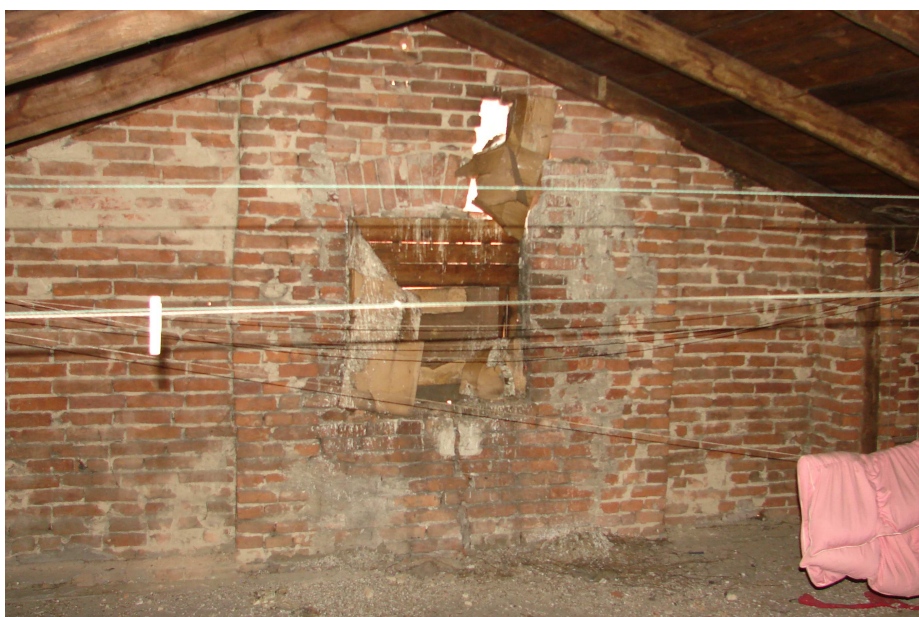
Nr. 19. Ściana szczytowa od wewnątrz brak części nadproża i muru nad nim.

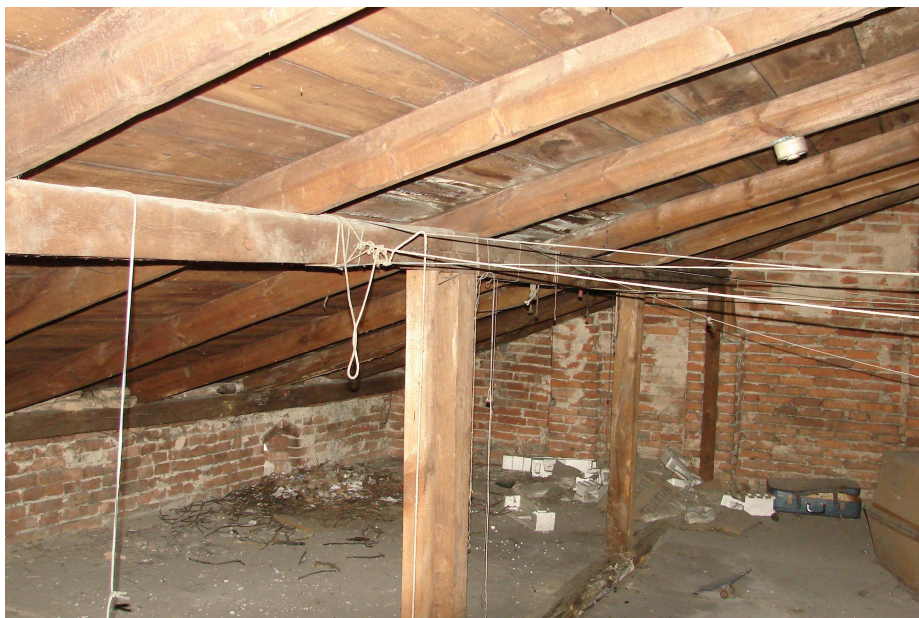
Nr. 20. Porażone grzybami deski poszycia dachowego.

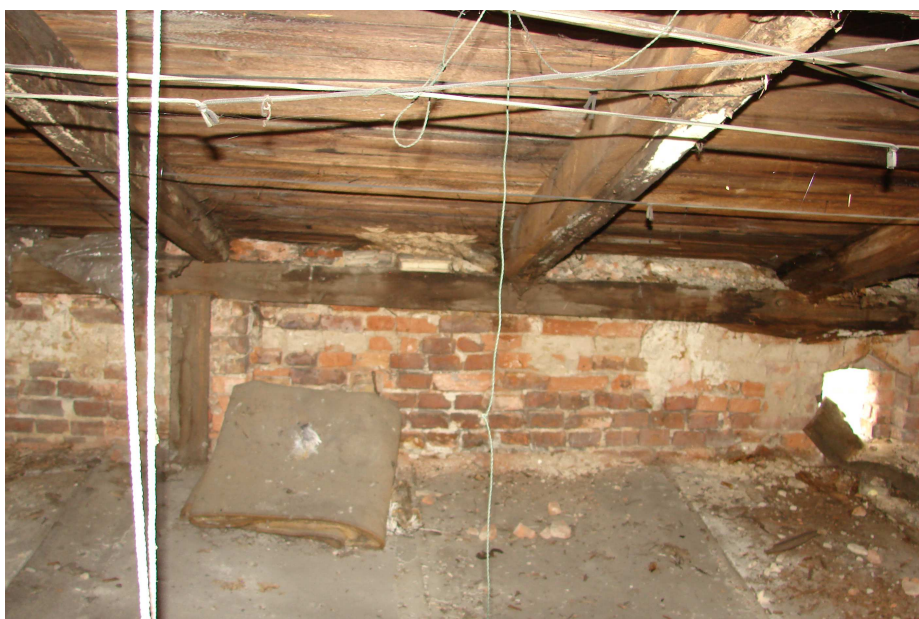
Nr. 21. Porażone grzybami drewniane krokwie dachowe.

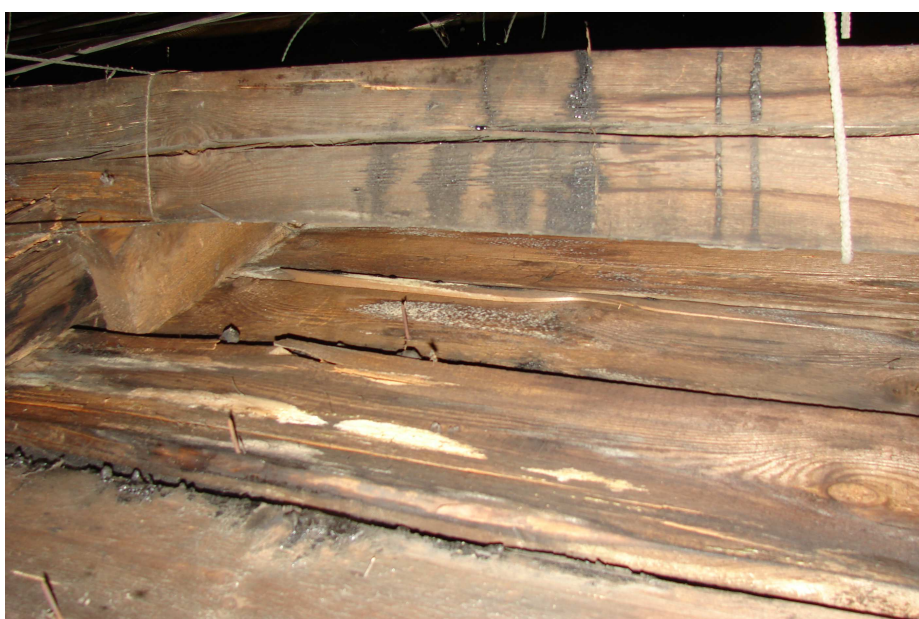
Nr. 22. Porażone grzybami i owadami drewniane krokwie dachowe.

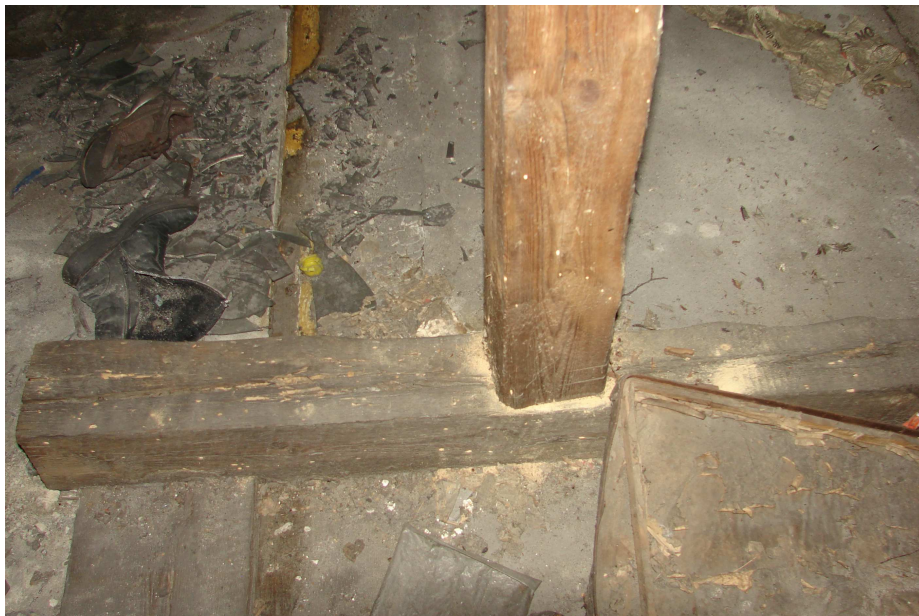
Nr. 23. Porażone owadami słup konstrukcji nośnej połaci dachowej.

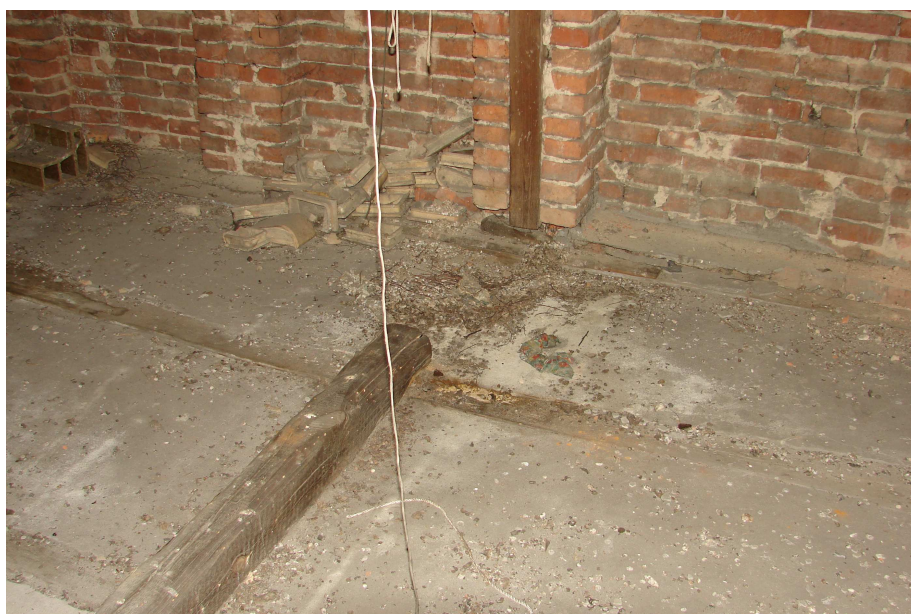
Nr. 24. Porażone grzybami i owadami drewniane belki stropowe.

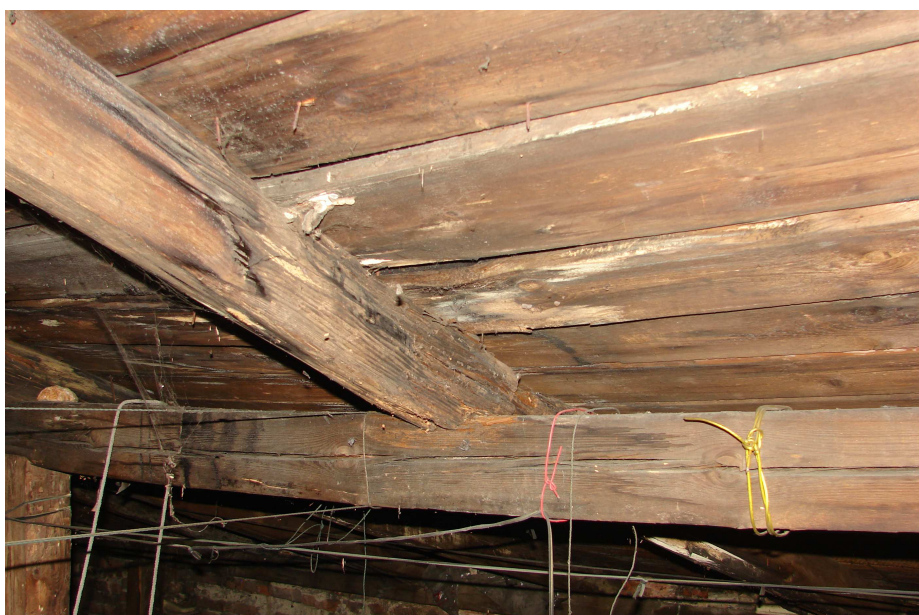
Nr. 25. Porażone owadami i grzybami krokwie oraz płatwie co spowodowało ich nadmierne ugięcie przekraczające dopuszczalne normą.

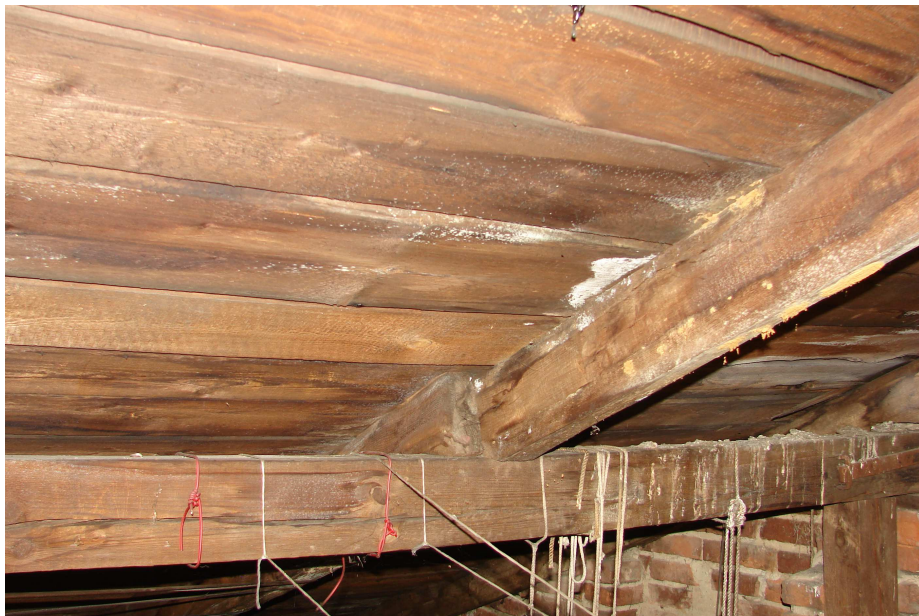
Nr. 26. Porażone owadami i grzybami krokwie oraz płatwie i deski poszycia dachowego co spowodowało ich nadmierne ugięcie przekraczające dopuszczalne normą.

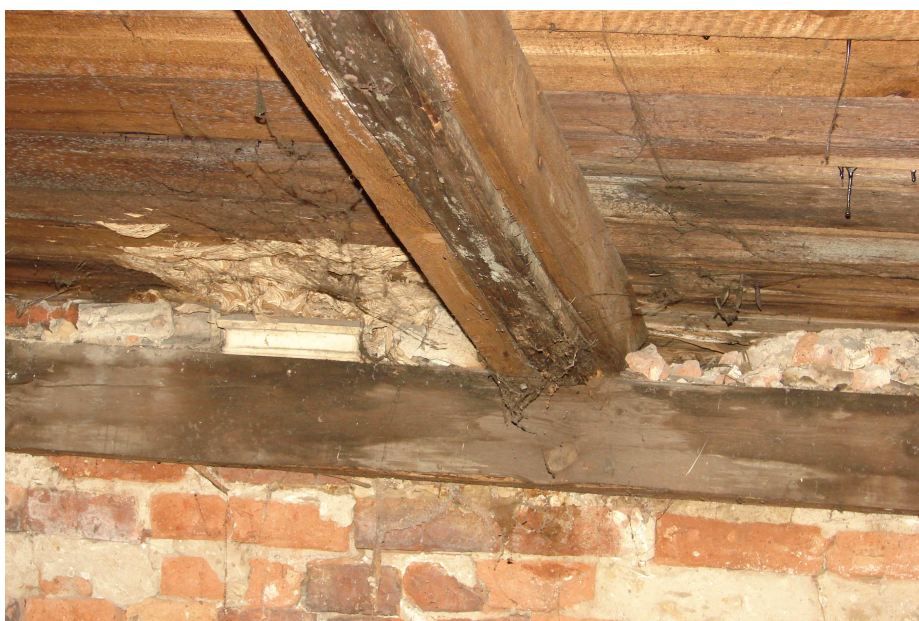
Nr. 27. Wzmocnienie porażonej krokwi grzybami i owadami poprzez dobicie z boku bali, ale korozja biologiczna trwa dalej i obejmuje nowo dobite bale drewniane.

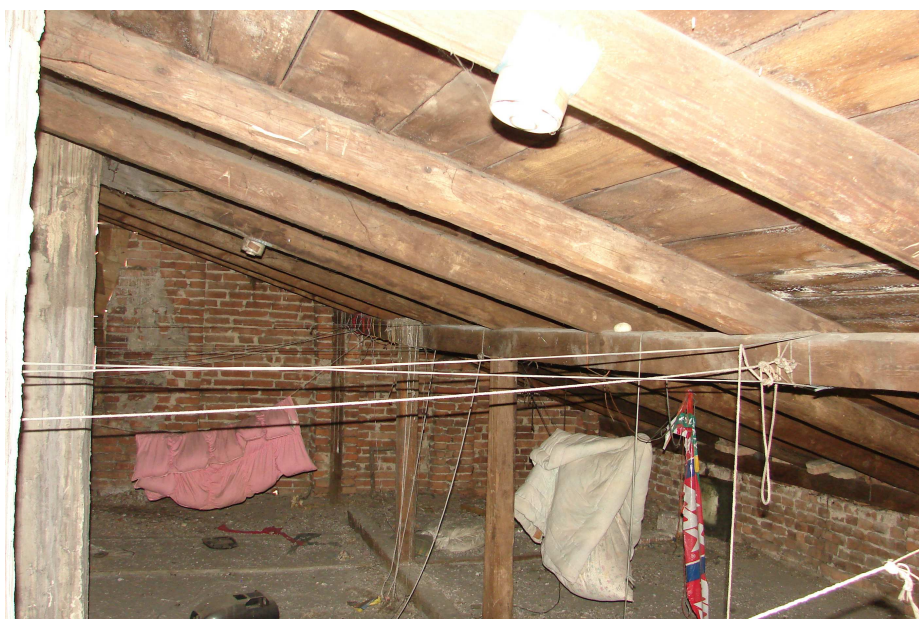
Nr. 28. Ugięcie drewnianej skorodowanej płatwi przekraczające dopuszczalne normą.

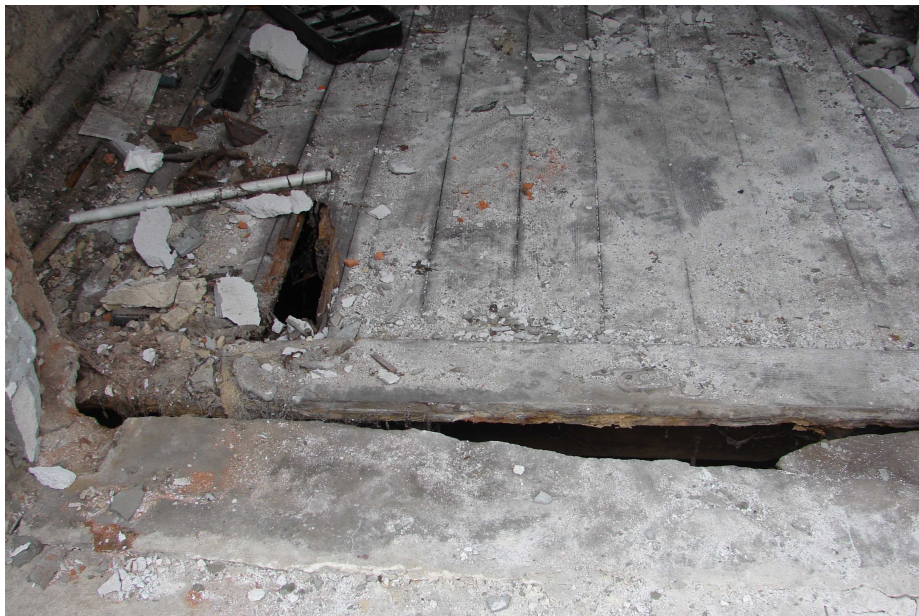
Nr. 29. Wejście drewniane do częściowego podpiwniczenia pod korytarzem zużyte i porażone biologicznie elementy drewniane.

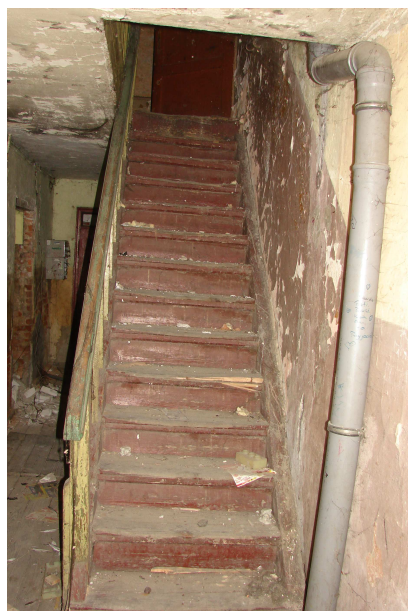
Nr. 30. Zużyte technicznie i porażone biologiczną korozją jednobiegowe schody drewniane na piętro.

**Zaleca się** dokonać ich demontażu i spalania w całości z uwagi na porażenie korozją biologiczną.
