**Dotyczy: planowanego remontu nawierzchni ul. Bizantyjskiej w Kaliszu**

**PETYCJA MIESZKAŃCÓW**  
**w sprawie kompleksowej modernizacji ul. Bizantyjskiej w Kaliszu**

**Zal. 2. Dokumentacja fotograficzna ukazująca aktualny stan nawierzchni ul. Bizantyjskiej w Kaliszu**

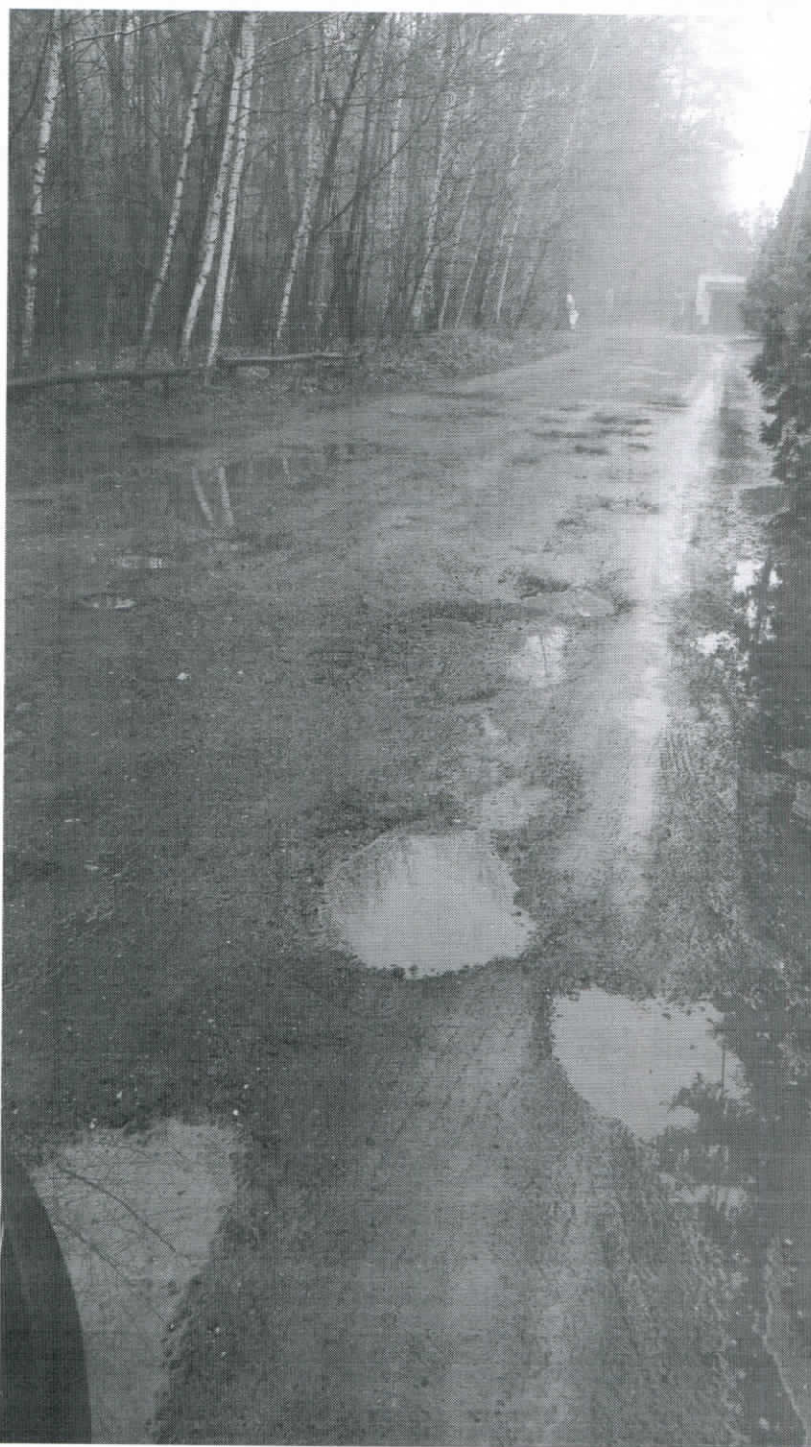
*Fot. 1. Widok ul. Bizantyjskiej w stronę ul. Starożytnej*

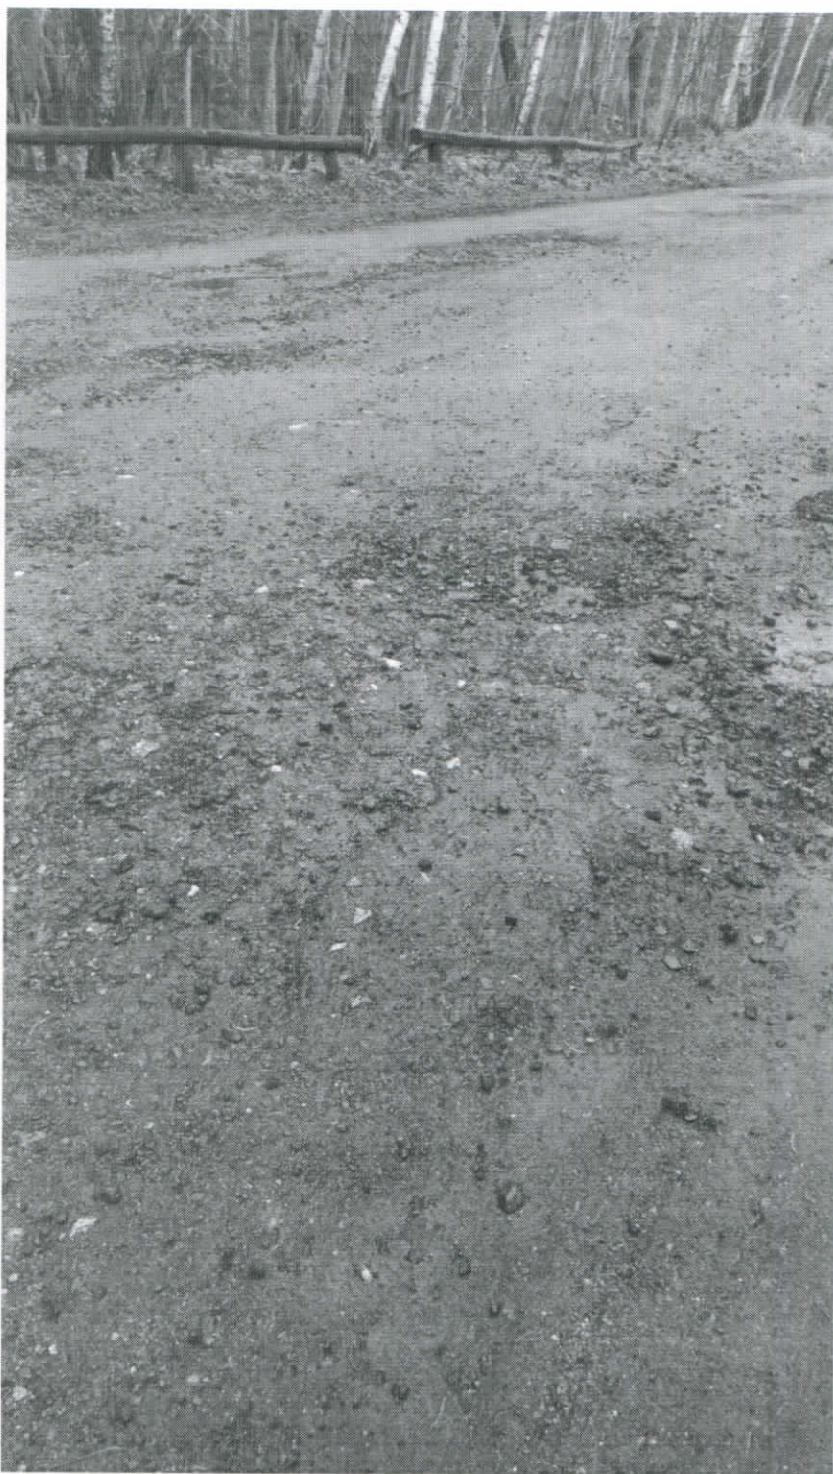
Zastosowanie luźnego destruktu jako warstwy wierzchniej skutkuje migracją kruszywa poza obrys jezdni. Drobne frakcje materiału nawierzchniowego przemieszczają się wraz z wodami opadowymi do przyległego terenu leśnego po stronie Gminy Godziesze Wielkie.

W okresach suchych ruch pojazdów powoduje wtórne zapylenie, którego efektem jest unoszenie się drobnych cząstek mineralno-bitumicznych oraz ich osiadanie na przyległych nieruchomościach, w kompleksie leśnym, a także na terenie Rezerwatu Przyrody Torfowisko Lis, znajdującego się po stronie miasta. Zjawisko to obniża standard środowiskowy drogi oraz jej otoczenia i jest konsekwencją braku stabilnej, związanej nawierzchni.

Fot. 2. Luźny destrukcyjny materiał pokrywający nawierzchnię ul. Bizantyjskiej

Rozwiązaniem systemowym pozostaje wykonanie docelowej konstrukcji nawierzchni wraz z korektą geometrii drogi i zapewnieniem kontrolowanego odpływu wód opadowych. Takie rozwiązanie należy uznać za racjonalne ekonomicznie oraz zgodne z zasadą gospodarności środkami publicznymi.

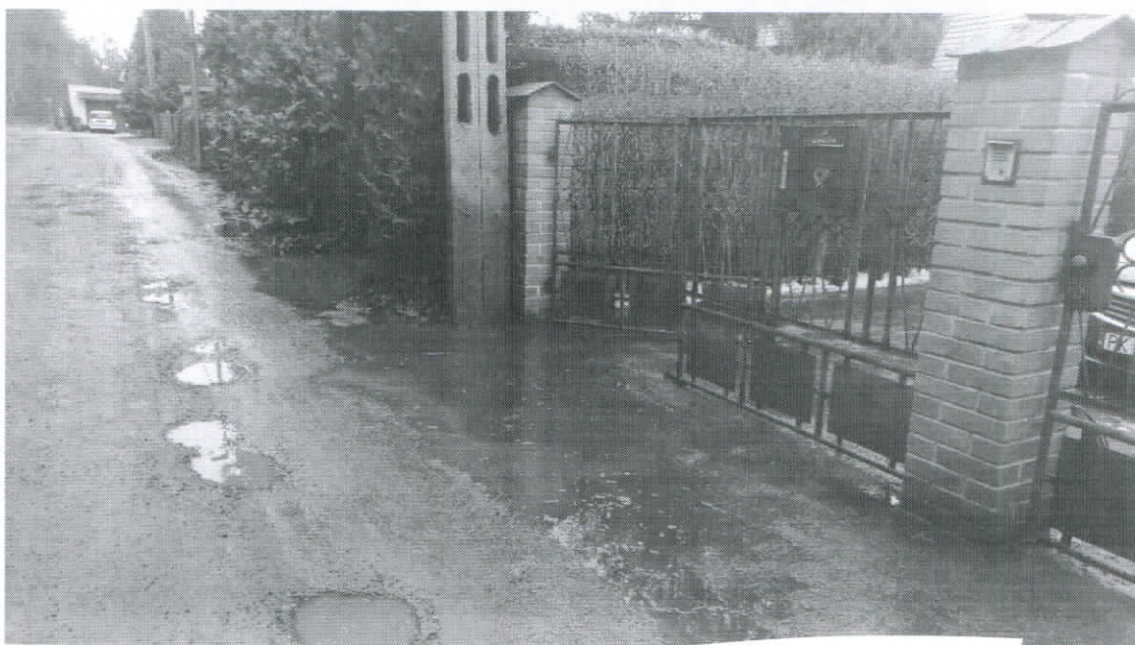
Obecnie pas drogowy posiada wypukły przekrój poprzeczny, w wyniku czego wody opadowe częściowo spływają w kierunku terenu leśnego, a częściowo na przyległe nieruchomości. Brak prawidłowo ukształtowanych spadków poprzecznych i podłużnych prowadzi do:

- zalegania wody w pasie drogowym,
- degradacji nawierzchni,
- oddziaływania wód opadowych na działki prywatne.

Fot. 4. Zalegająca woda na podjeździe do posesji

Z uwagi na bezpośrednie sąsiedztwo terenu leśnego zasadne wydaje się wykonanie prawidłowego spadku poprzecznego jezdni w kierunku lasu oraz korekta niwelety drogi, bez konieczności budowy rozbudowanej infrastruktury kanalizacji deszczowej.

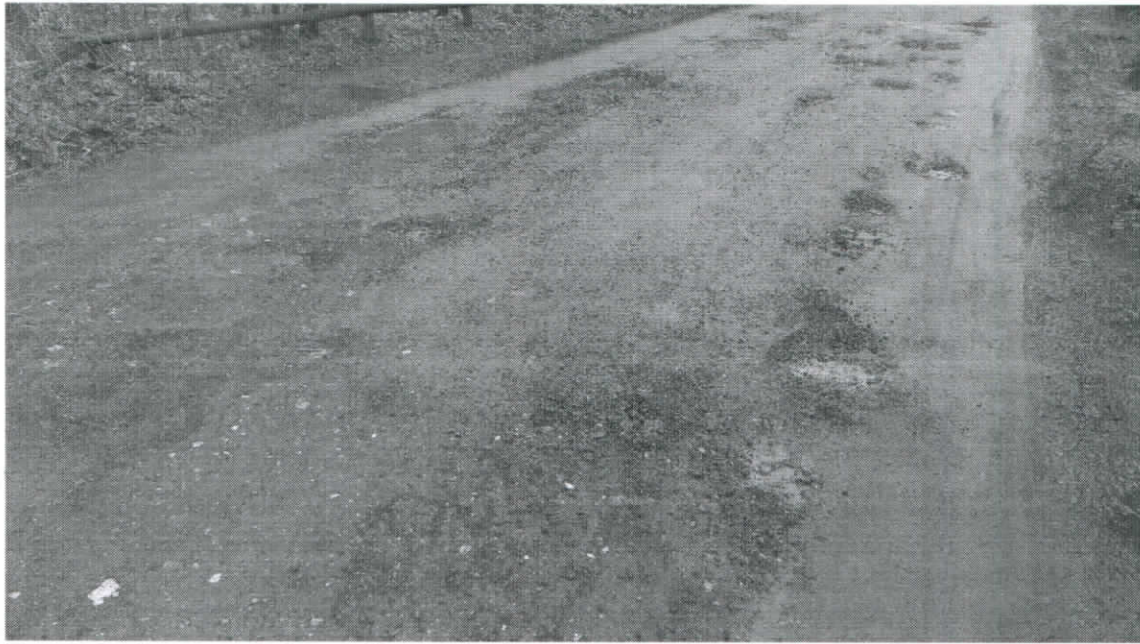
Dotychczasowe uzupełnianie ubytków oraz nakładanie kolejnych warstw destruktu ma charakter tymczasowy i nie eliminuje przyczyn problemu. Prowadzi natomiast do dalszego podnoszenia niwelety drogi i utrwalania

nieprawidłowych spadków. Powtarzalność takich działań generuje cykliczne koszty bez trwałej poprawy parametrów technicznych drogi.

Fot. 5. Luźny materiał oraz liczne ubytki w nawierzchni ul. Bizantyjskiej

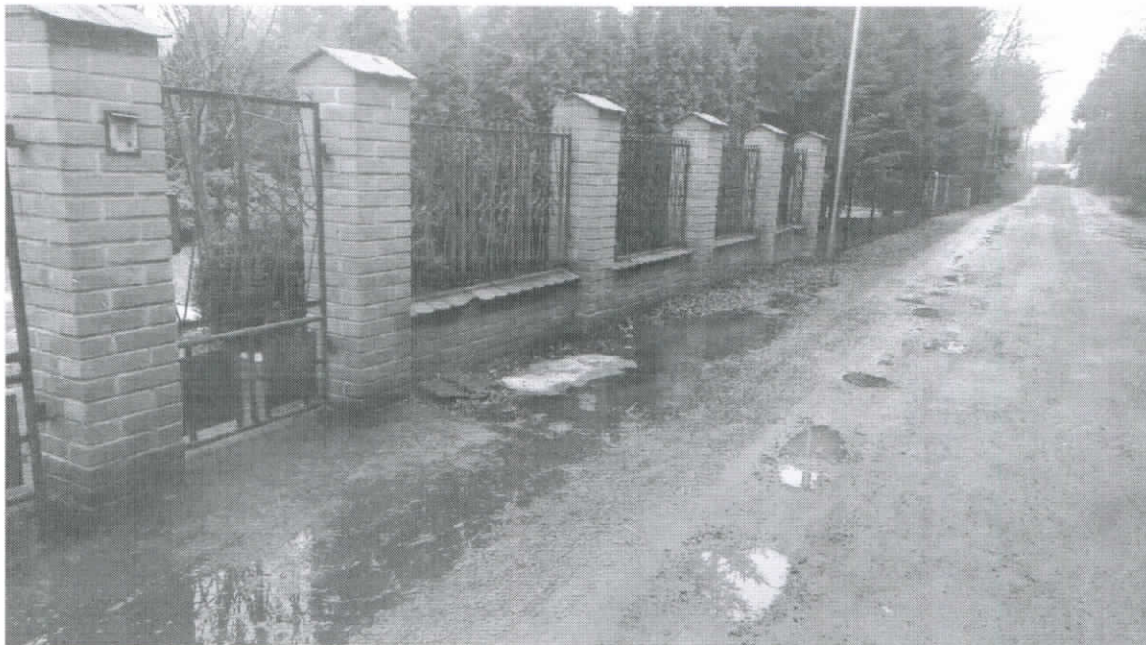
Ulica nie posiada skutecznego systemu odwodnienia, a obecny układ geometryczny drogi powoduje niekontrolowany spływ wód opadowych.

Fot. 6. Woda opadowa zalegająca na poboczu ul. Bizantyjskiej, widok w stronę drogi gminnej w Gminie Godziesze Wielkie
